## ANALISIS PERENCANAAN REHABILITASI GEDUNG KELAS SEKOLAH DASAR (STUDI KASUS SD NEGERI 21 OGAN KOMERING ULU)

<sup>1,2,3,4,5</sup>Program Studi Teknik Perpipaan, Politeknik Perkapalan Negeri Surabaya

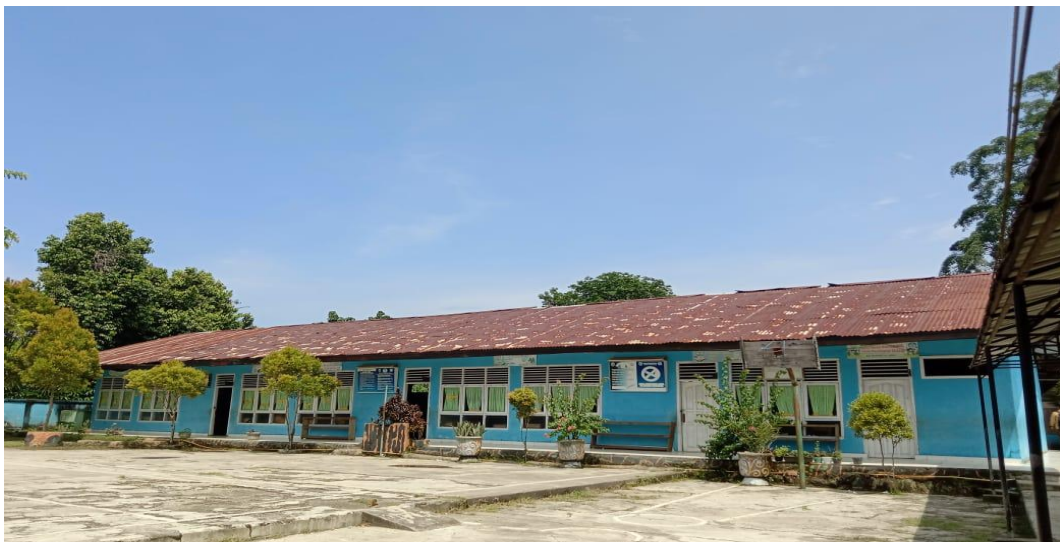
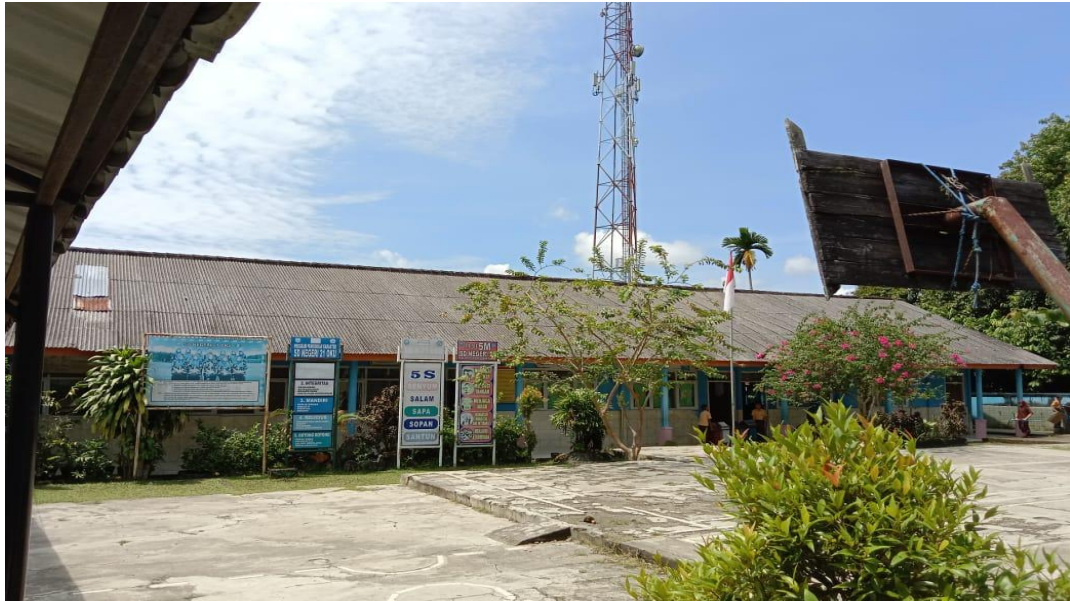
Gambar 4. Foto Dokumentasi Gedung Ruang Kelas

| No | Komponen Bangunan | Jenis Kerusakan | Tingkat Kerusakan |
|---|---|---|---|
| 1 | Atap | Material atap masih menggunakan Asbes dan beberapa mengalami bocor | Rusak Sedang |
| 2 | Plafon | Material Plafon menggunakan triplik dan lapuk akibat rembesan air | Rusak Sedang |
| 3 | Dinding | Retak rambut dan cat mengelupas serta Ketinggian dinding masih 2,5m | Rusak Ringan |
| 4 | Lantai | Keramik pecah pada beberapa ruang | Rusak Sedang |
| 5 | Pintu | Daun masih baik namun cat sdah pudar | Rusak Ringan |
| 6 | Jendela | Kusen mulai lapuk | Rusak Sedang |

Berdasarkan hasil identifikasi lapangan, diketahui bahwa kerusakan bangunan Gedung SD Negeri 21 Kabupaten Ogan Komering Ulu lebih banyak terjadi pada komponen nonstruktural dibandingkan komponen struktural. Kerusakan nonstruktural ditemukan pada elemen atap, plafon, dinding, lantai, pintu, dan jendela dengan tingkat kerusakan ringan hingga sedang. Sementara itu, hasil observasi

| 1 | Atap | Mengganti rangka atap dengan menggunakan metal (Rangka Baja Ringan dan penutup atap Spandek) |
| 2 | Plafon | Mengganti rangka plafon dengan menggunakan rangka Hollow dan menggunakan Plafon PVC |
| 3 | Dinding | Dinding di tinggikan 1 meter sehingga tinggi bangunan menjadi 3,5 m dan melakukan plasteran serta pengecatan ulang |
| 4 | Lantai | Keramik diperbaharui dengan menggunakan ukuran 40x40cm dan ditambahkan Lantai Guiding block |
| 5 | Pintu | Pengecatan kembali kusen dan daun pintu |
| 6 | Jendela | Kusen dan daun jendela diganti dengan menggunakan Alumunium |
