**Analisis dan Implementasi Pemeliharaan Transformator Daya 8 MVA
di PT. PLN (Persero) ULPL Paok Motong**

Analysis and Implementation of Maintenance for an 8 MVA Power Transformer at PT. PLN (Persero) ULPL Paok Motong

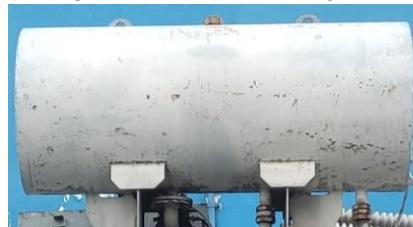
Gambar 4 : Tangki Konservator

Saat suhu transformator meningkat, tangki konservator menampung minyak. Ketika jumlah minyak di konservator berkurang, udara yang masuk difilter agar mengurangi kandungan uap air. Tangki Tangki Konservator ditunjukkan pada Gambar 4.

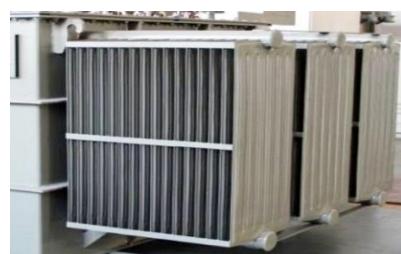
Gambar 5 Pendingin Transformator

Kenaikan suhu pada transformator diakibatkan oleh rugi-rugi tembaga pada inti besi dan kumparan. Pendingin pada transformator berfungsi menjaga agar transformator mampu beroperasi di lingkungan bersuhu rendah agar tidak merusak komponen transformator. Gambar 5 adalah pendingin transformator.

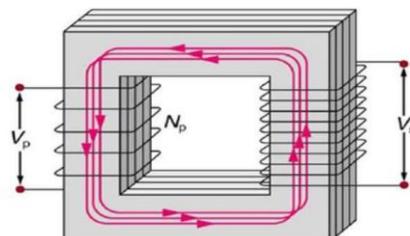
Gambar 8 Model transformator untuk analisis operasi transformator [7]

Transformator beroperasi berdasarkan prinsip induksi elektromagnetik. Kumparan primer dialiri arus bolak-balik (AC) yang menghasilkan medan magnet yang berubah-ubah. Akibatnya, timbul gaya gerak listrik (GGL) induksi pada kumparan sekunder yang besarnya bergantung pada jumlah lilitan di kumparan sekunder dan laju perubahan medan magnet, ditunjukkan pada Gambar 8.

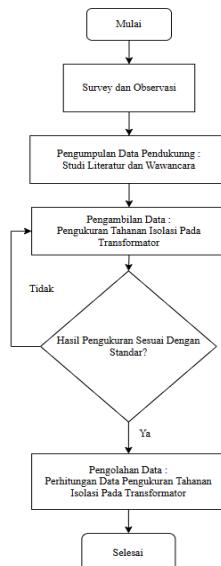
Gambar 9 Diagram Alir Pengujian Tahanan Isolasi

Penelitian ini dilaksanakan dalam beberapa tahap yang dapat dijabarkan melalui diagram alir pada Gambar 9. Gambar 9 menunjukkan tahapan penelitian dari pengujian tahanan isolasi transformator. Pertama adalah melakukan survei dan observasi untuk mengetahui dan memahami kondisi transformator serta faktor-faktor yang dapat mempengaruhi hasil pengukuran. Setelah survei, dilakukan pengumpulan data pendukung dengan metode studi literatur untuk menambah pemahaman dan pendalaman materi dengan mencari dari beberapa buku, jurnal ilmiah dan referensi lainnya berkaitan dengan tema penelitian, selanjutnya melakukan pengambilan data di transformator unit 2 PT. PLN (Persero) Unit Layanan Pusat Listrik Paok Motong. Data-data tersebut meliputi data transformator daya dan data hasil pengukuran tahanan isolasi transformator.

Setelah dilakukan pengambilan data pengukuran selanjutnya adalah mencari nilai tahanan isolasi dengan menghitung hasil pengukuran dari ketiga sisi yang diuji untuk di analisis guna mendapatkan nilai yang memenuhi standar nilai indeks polarisasi.
